# Rapport de caractérisation du cours d'eau Papineau-Lavoie de Laval

Rapport de caractérisation du cours d'eau Papineau-Lavoie Été 2013

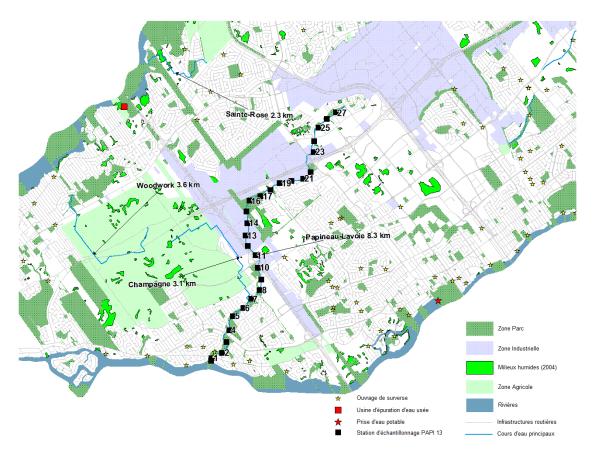
Figure 1 Carte représentant les 27 sites échantillonnés à l'été 2013 sur le ruisseau Papineau-Lavoie à Laval.

rejoignant la rivière des Prairies en aval (voir Figure 1). Considéré comme l'un des grands

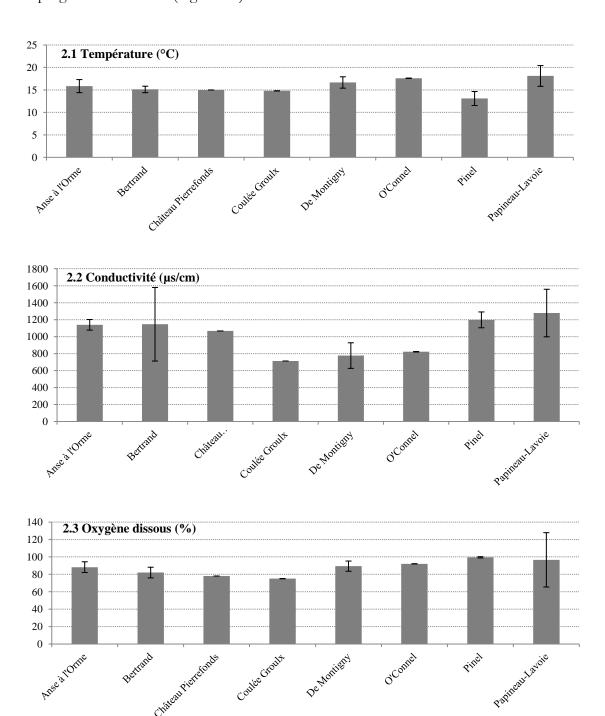
Figure 2 Moyennes des mesures de la température, de la conductivité et de l'oxygène dissous (%) de l'eau des stations d'échantillonnages situées dans différents cours d'eau urbains du programme RUISSO de la Ville de Montréal.

dissous (EC, 2013), ce qui n'est pas le cas pour le ruisseau Papineau-Lavoie et les cours d'eau du programme RUISSO (Figure 2.3).

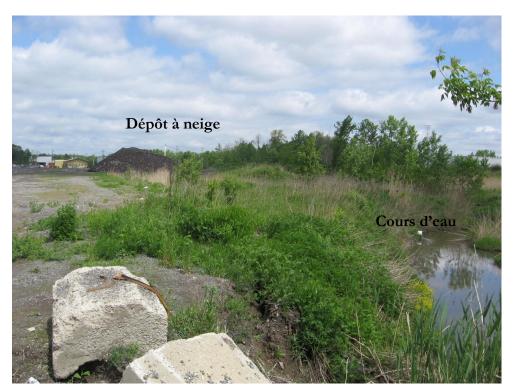
Figure 3 Photographie du dépôt à neige à proximité du cours d'eau Papineau Lavoie Photo prise le 30 mai 2013.

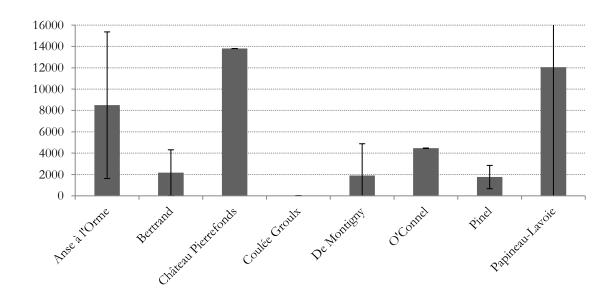
Figure 4 Niveau de contamination aux coliformes totaux (UFC/100ml) à travers différents ruisseaux intérieurs de Montréal et quatre stations du Réseau-rivières.

En moyenne, les résultats du cours d'eau Papineau-Lavoie se comparent aux concentrations de bactéries coliformes des autres ruisseaux urbains de Montréal (Tableau III, Figure 4). Nous savons que des ouvrages de surverses sont présents dans le tronçon. Ces derniers ont pour fonction d'évacuer l'eau des réseaux d'égouts sanitaires lors des périodes de surcharge (ex.: suite à une forte pluie). De plus, les stations ayant la plus forte concentration en bactéries coliformes se trouvent en milieu résidentiel, ce qui suggère la présence de rejets domestiques illégaux dans le cours d'eau. Cette situation suggère donc que l'éducation relative à l'environnement auprès des résidents riverains est une nécessité et des campagnes de sensibilisation devraient être envisagées. Par ailleurs, soulignons que ces eaux se déversent directement dans la rivière des Prairies et que plusieurs stations d'approvisionnement en eau potable se retrouvent en aval, ce qui implique forcément des coûts de gestion et un risque pour la santé de plusieurs milliers d'habitants. Rappelons également que le cas du cours d'eau Papineau-Lavoie n'est probablement pas unique, et que d'autres cours d'eau dans la région métropolitaine contribuent à la dégradation continue du bassin du Fleuve Saint-Laurent. Ces différents éléments, combinés à un manque de données, d'outils de surveillance et de ressources de la part des autorités pour appliquer les politiques et règlements en vigueur, indiquent l'importance d'intégrer les milieux naturels dans la gestion du territoire et d'agir concrètement pour leur restauration et leur conservation, mais surtout et d'abord, le besoin

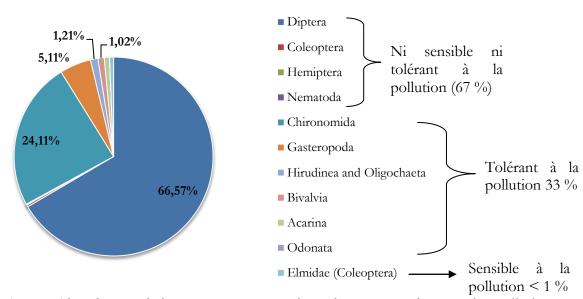
Figure 5 Abondance relative moyenne par stations des groupes de macroinvertébrés benthiques (excluant les crustacés).

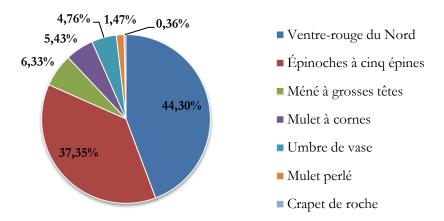
Figure 6 Abondances relatives moyennes par stations des espèces de poissons capturés par les burolles.

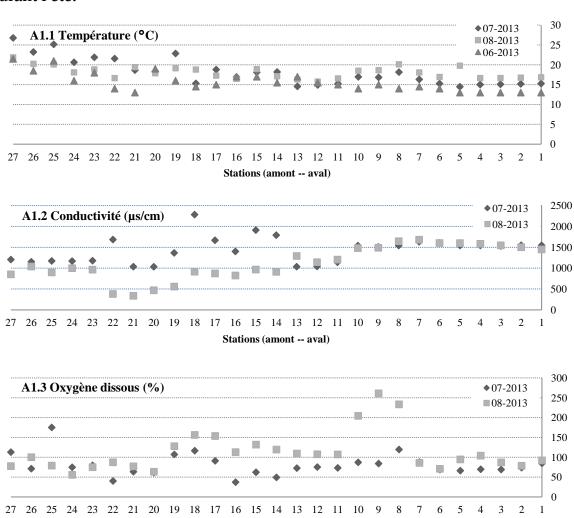
Annexe 1 Mesure de la température, de la conductivité et de l'oxygène dissous (%) de l'eau des 27 stations d'échantillonnages à différents moments durant l'été.

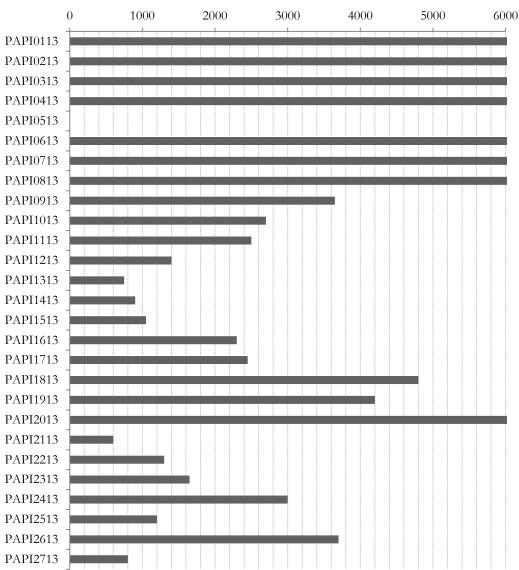
Annexe 2 Dénombrement des bactéries coliformes et *E.coli* pour les 27 stations d'échantillonnage.

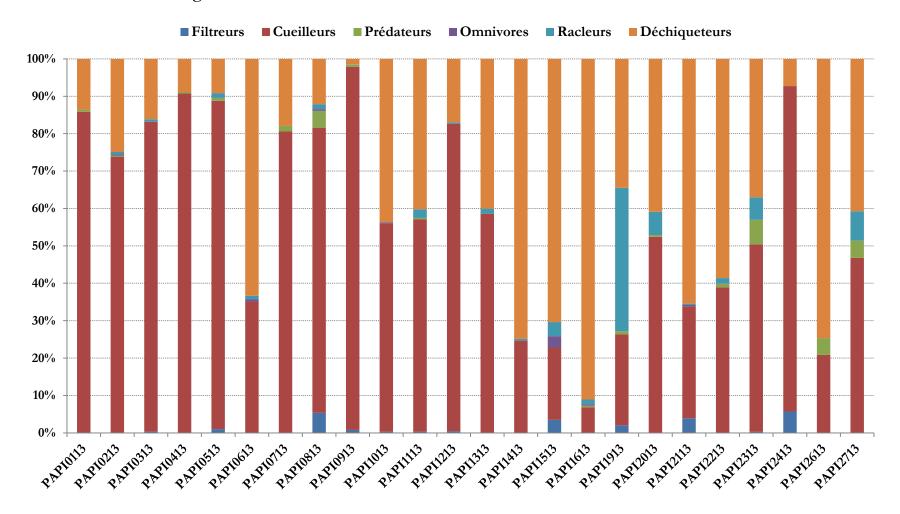
Annexe 5 Distribution proportionnelle des groupes fonctionnels des macroinvertébrés benthiques à travers les 27 stations d'échantillonnage
